MEMORIA FINAL DE OBRA

Reparación de Ventanas, Vidriera y Paramento

**Fachada Oeste de la iglesia de Santa Eugenia
Villegas (09128 Burgos)**

**Antonio de la Fuente
Arquitecto**

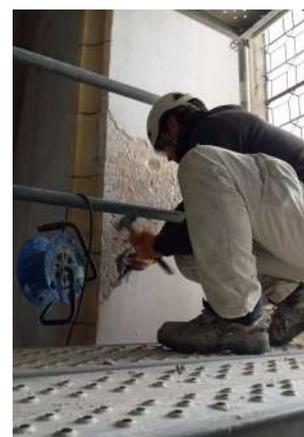
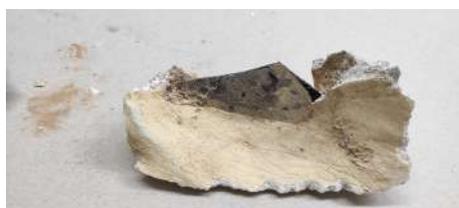
En el ventanal del coro, O3, se decidió eliminar los velos de pintura que cubrían las tallas arquitectónicas y se realizaron catas en las tracerías superiores. Se pudo comprobar que los vidrios de color que allí se encontraban se habían recibido con yeso, sin ajustarse correctamente al trazado de los vanos y no alcanzaban a cubrir el hueco. Algunos vanos de la tracería aparecen cegados por los yesos y otros sin

Cata en las jambas de la ventana y fragmento de yeso de recibido del vidrio

vidrio. Se decidió eliminar los morteros de sujeción de la vidriería coloreada con la tracería y desmontar las piezas que se encontraran para su limpieza y suplementación en taller. Los enyesados con que se recibieron los paneles de vidrio incoloro se mantienen con menor dimensión.

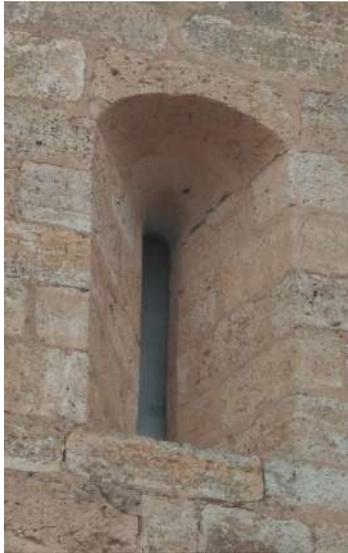
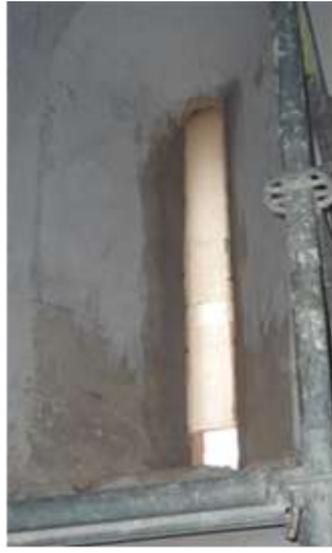
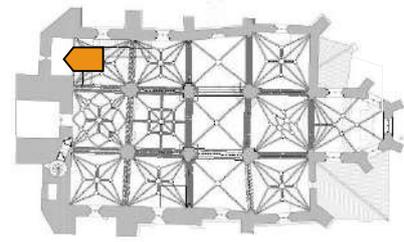
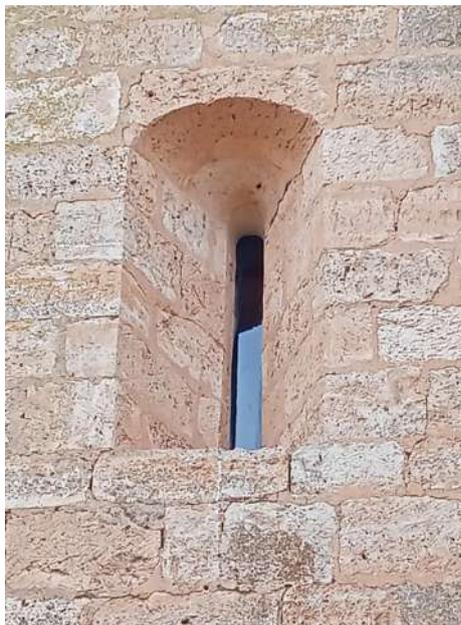
VENTANA O1

Marco arquitectónico en buen estado. Pintado al temple en el interior.
Vidriería en buen estado.

Actuación exclusivamente por el interior.
Vidriera lisa de seguridad, de nueva ejecución. Sellado de contorno

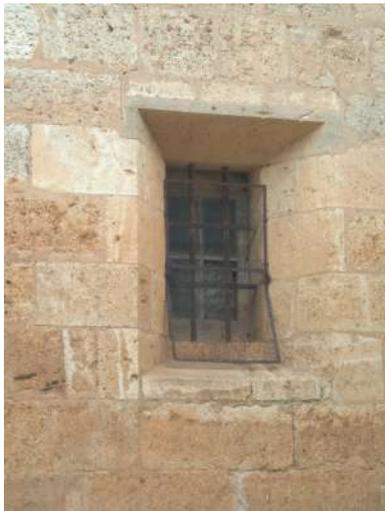
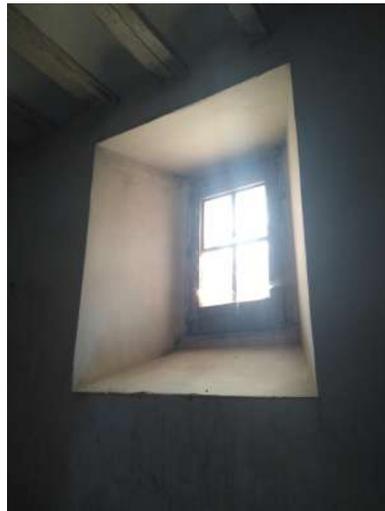
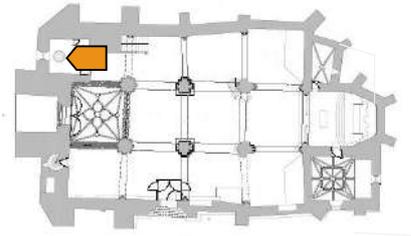
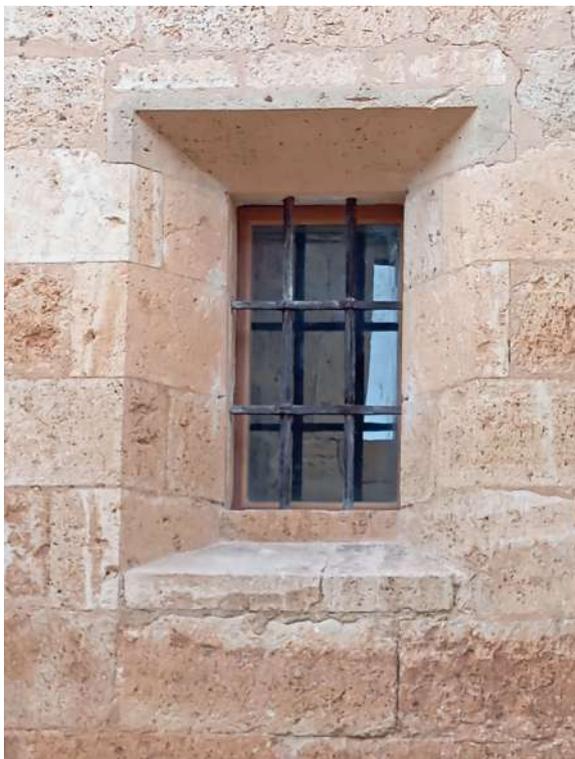
VENTANA O2

Marco de sillería en buen estado. Pintado al temple en el interior y rejuntado correctamente en el exterior.

Carpintería en regular estado de conservación. Malla deformada, perdida en parte y mal anclada a los paramentos.

Sustitución de la ventana existente por otra en madera de iroko, sin junquillos, con vidrio de seguridad simple. Supresión de la malla de protección.

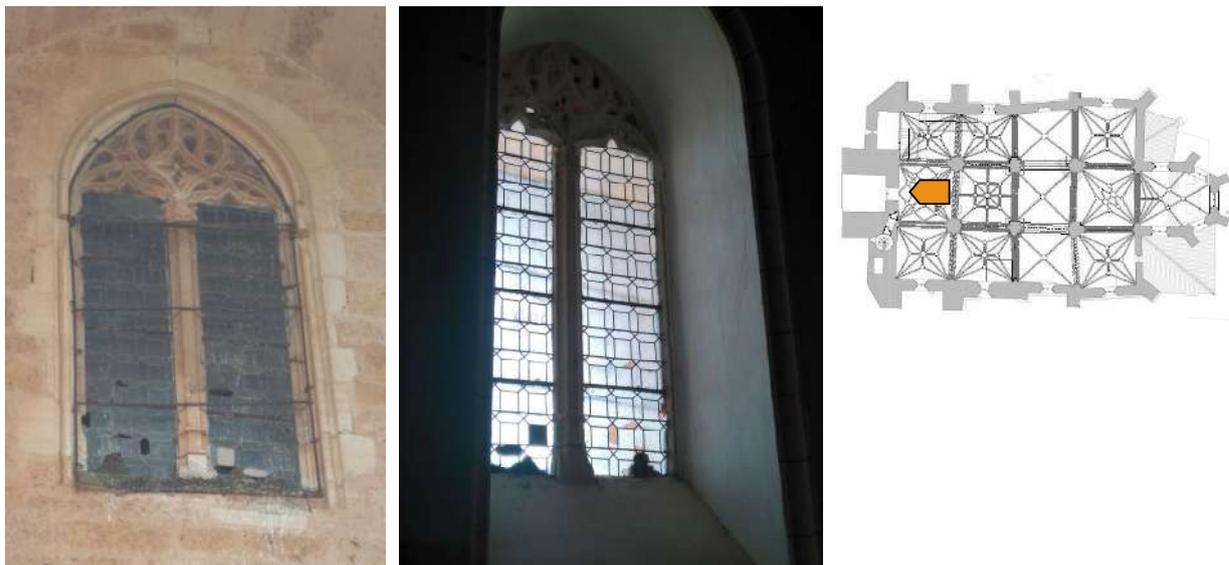
VENTANA O3

Arriba, estado inicial de la ventana. Abajo, restaurada, por el exterior.

Tracería en buen estado al exterior. Pérdidas de material de escasa entidad en ambas caras. Vanos cegados por el interior en su totalidad o en una buena parte de sus dimensiones por los morteros de sujeción de la vidriería de colores reutilizada.

Vidriería incolora en relativo buen estado de conservación, con lagunas menores y presencia de vidrio fisurados. Ataduras a la ferramenta con alambre oxidado. Malla de protección rota, oxidada y mal ajustada al marco.

Se ha actuado por las dos caras. Al exterior se ha sustituido la malla de protección y se ha ejecutado un rejuntado ligero entonando el conjunto.

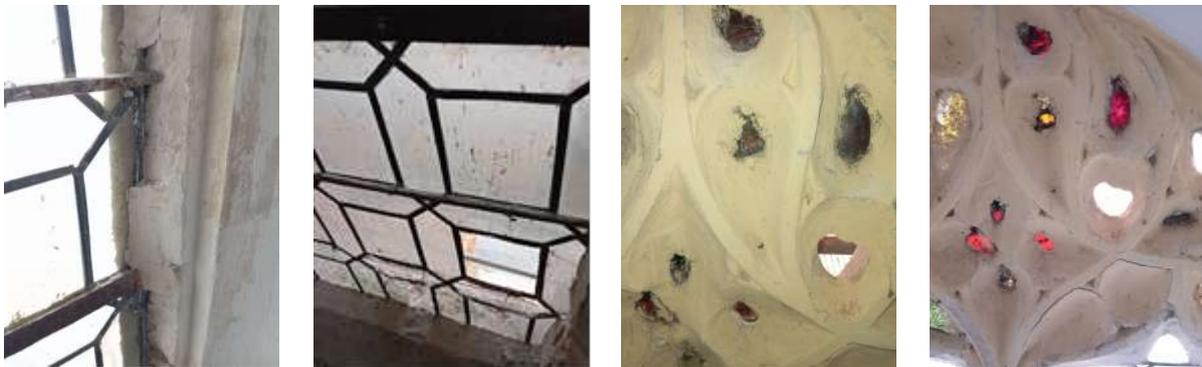
Diversos aspectos de la vidriera en su estado inicial

Se ejecutó una limpieza completa y decapado de la tracería y el mainel por el interior, picado de los guarnecidos de las jambas, con descarnado y rejuntado de sillerías, respetando los acabados y la pintura al temple del alféizar.

Los paneles de vidrio incoloro se restauraron in situ, completando la trama de plomo allí donde se encontró perdida o deteriorada, amarrando los paños a la ferramenta preexistente con nudos de plomo en sustitución de los alambres antiguos. Se incorporaron nuevos vidrios en las lagunas y se soldaron con plomo las fisuras de los vidrios originales, quedando aparente el sellado, replicando técnicas antiguas de reparación de vidrieras.

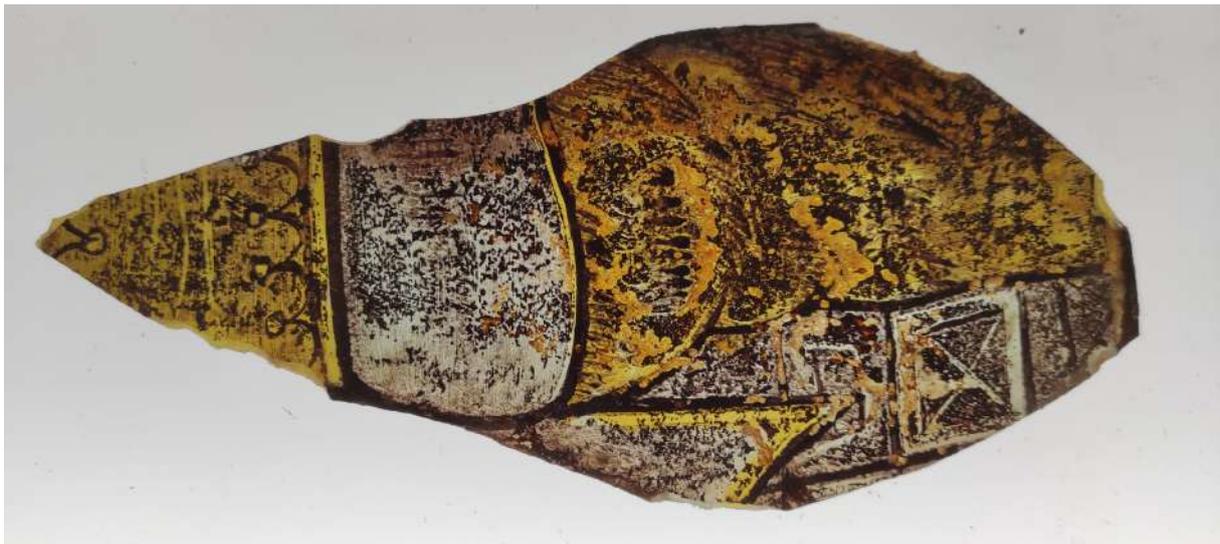
Analizados los restos que se conservan, podrían ser datados en el primer tercio del siglo XVI. Parece razonable pensar que, en su mayor parte, proceden de esta misma iglesia sin que haya ningún dato que lo corrobore. Sí presentan similitudes con la figura del Cristo Resucitado que se conserva, descontextualizada en el óculo de remate de la nave de la epístola. No se descarta tampoco que, como consecuencia de los trabajos de algún artesano itinerante, alguna de las piezas pudiera proceder de otro edificio. En concreto, un fragmento de tonos verdes que parece representar algún manto o tejido, podría presentar similitudes con alguna de las vidrieras de Grijalba.

El trabajo más delicado fue el de la vidriera de las tracerías del arco. Con las plantillas extraídas de los trazados se fabricaron nuevos paneles ajustados a sus vanos, que incorporaron las piezas originales rescatadas y otros vidrios nuevos añadidos que completaran el hueco, todo ello buscando una nueva composición de color que, ajustada al marco gótico, presentara un equilibrio de masas de color. Se completaron las lagunas con vidrios coloreados y matizados con grisallas, que replicaran la paleta de colores encontrada en la ventana.
