MEMORIA FINAL DE OBRA

Reparación de Ventanas, Vidriera y Paramento

**Fachada Oeste de la iglesia de Santa Eugenia
Villegas (09128 Burgos)**

**Antonio de la Fuente
Arquitecto**

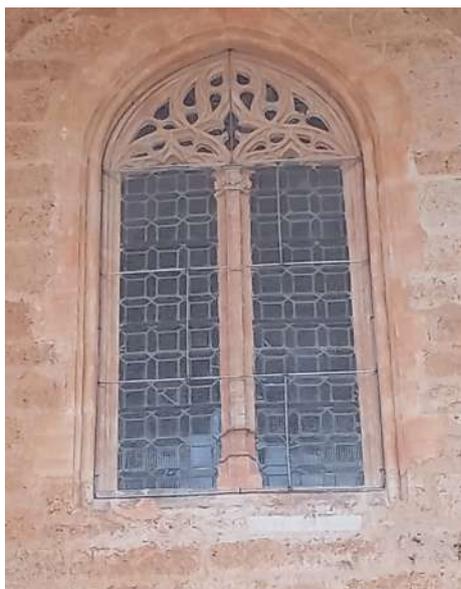
VENTANA O3

- Ventana apuntada gótica finales siglo XV.
Marco sencillo rematado en un baquetón simple ajustado a la arista de los sillares. Simétrico a las dos caras. Paramento de sillarejo visto en la cara exterior y pintado al temple en la interior.
Tracería sencilla formada por un mainel poligonal con basa y capitel que divide la ventana en dos vanos rematados superiormente en un arquillo polilobulado, casi plano, y tracerías mixtilíneas entrelazadas caladas que se cierran con vidriería coloreada reutilizada.
Dimensiones aproximadas: 140 x 320 cm
Altura aprox. sobre pavimento del coro: 2,50 m
Altura aprox. desde la puerta de la calle: 8,50 m

- Vidriería de colores en las partes altas de la tracería, por encima de los arranques del arco. Vanos principales cerrados con paneles de vidriera incolora emplomada, de cuadrados enmarcados de hexágonos, cubriendo uniformemente toda la superficie. Presenta el mismo diseño en los dos paneles, ambos con ligeras pérdidas de material, defectos de conservación del emplomado en la zona inferior de los paños y puntualmente, vidrios fisurados.
- Protección metálica en el exterior, formada por pletina de hierro y malla, recogida con grapas al paramento.
-

Marco arquitectónico en buen estado. Pintado al temple en el interior y en sillarejo al exterior.

Tracería en buen estado al exterior. Pérdidas de material de escasa entidad en ambas caras. Vanos cegados por el interior en su totalidad o en una buena parte de sus dimensiones por los morteros de sujeción de la vidriería de colores reutilizada.

Vidriería incolora en relativo buen estado de conservación, con lagunas menores y presencia de vidrio fisurados. Ataduras a la ferramenta con alambre oxidado. Malla de protección rota, oxidada y mal ajustada al marco.

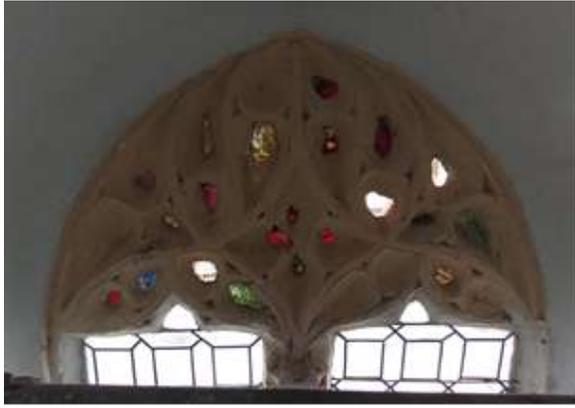
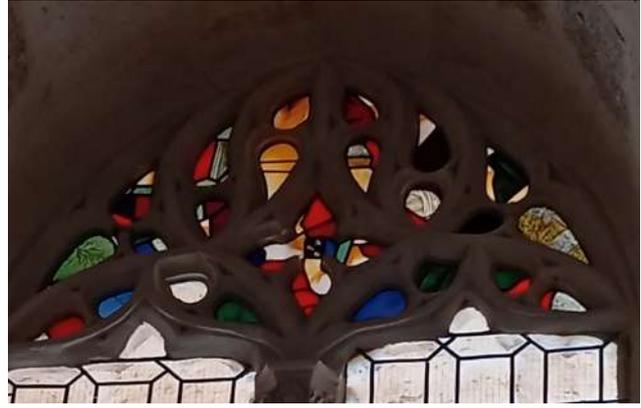
Es muy evidente el cambio de luminosidad alcanzado sobre todo en la parte superior del ventanal.
